Rekognoskácia terénu vybraných úsekov Devínskej cesty (postihnutých povodňou v mesiaci jún 2013) so zameraním na posúdenie potenciónálnych zosuvov a odvalov za účelom návrhu geologických prác a geotechnických opatrení a obhliadka Devínskeho brala nad cyklotrasou statikom

Lokalita : Devínska cesta

Objednávateľ : Hlavné mesto SR Bratislava
Primaciálne námestie 1
814 99 Bratislava

Zhotoviteľ : AG&E s.r.o.
Dúbravská cesta 9, 841 04 Bratislava

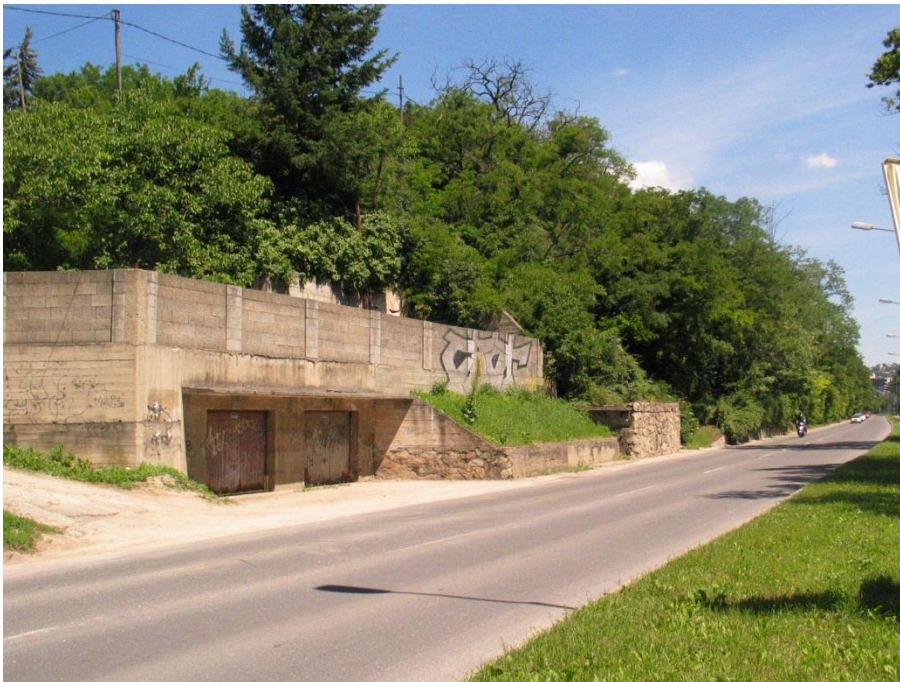
Oporná konštrukcia ako súčasť objektu

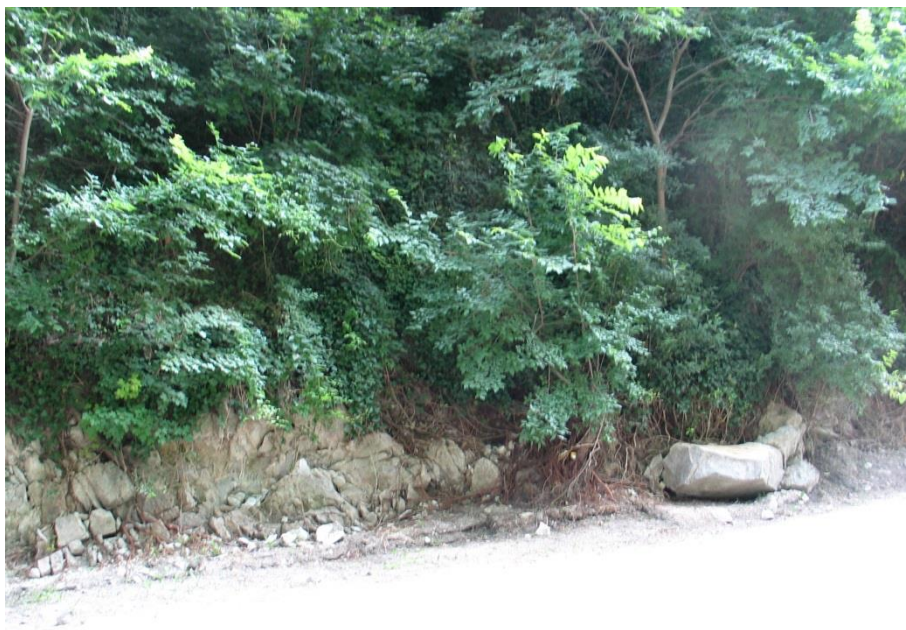
Na komunikácii nad devínskou cestou boli zistené ťahové trhliny, poškodené oporné múriky ktoré dokazujú pomalý plazivý pohyb.

Oporné múry výšky podľa morfológie terénu. Súčasťou sanačných opatrení môžu byť aj konštrukcie zabraňujúce opadávaníu lokálnych skalných výstupov ktoré sú súčasťou týchto úsekov.

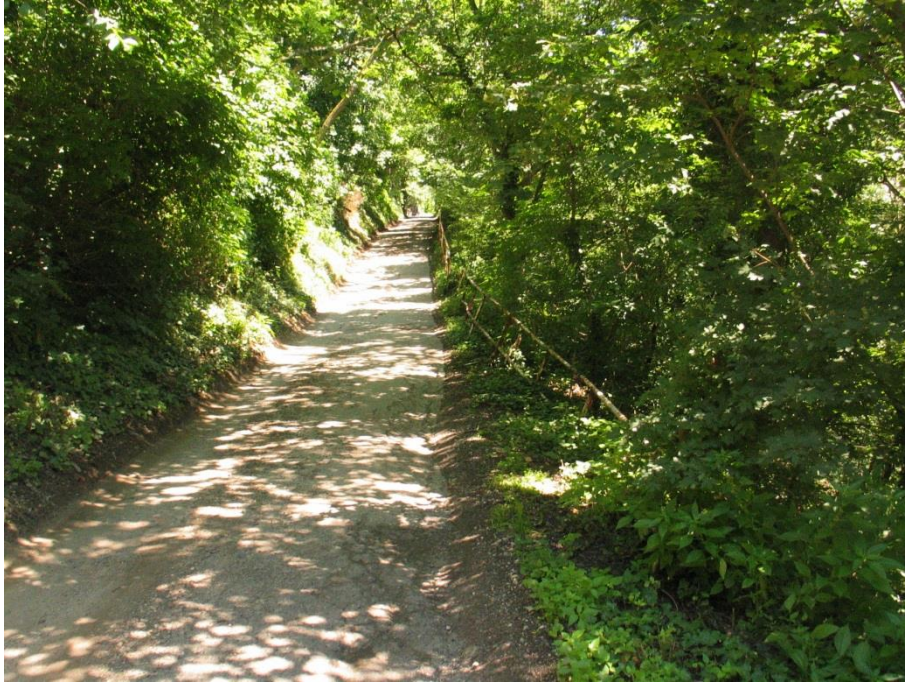
Riziko týchto úsekov je v možnosti zosunutia hlinito kamenitého materiálu na Devínsku cestu.

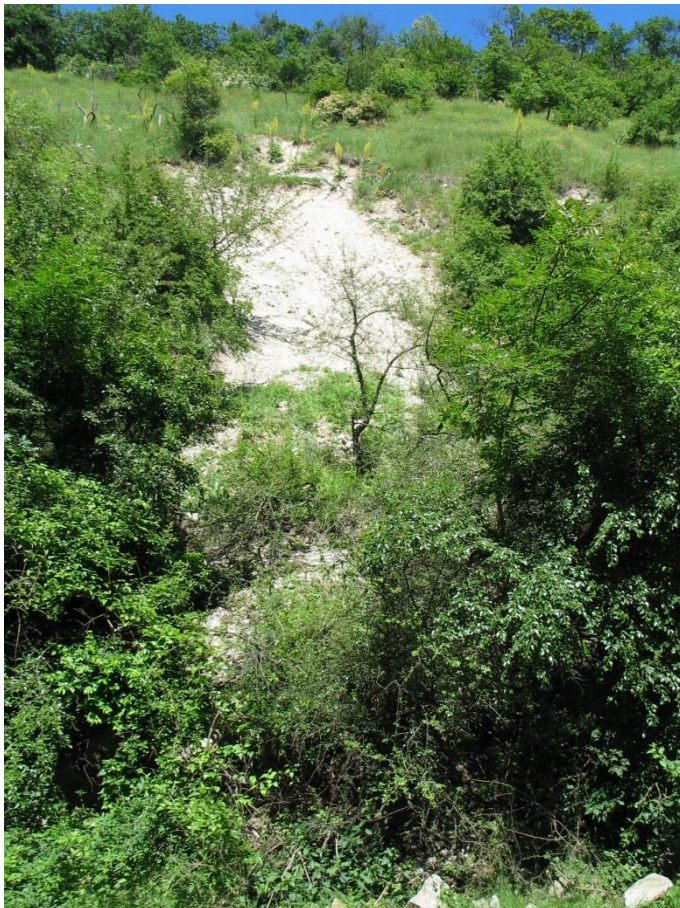
Koreňový systém stromov narušuje vystupujúce skalné podložie spôsobuje opadávanie skál a vzhľadom na nízky pokryv skalného podložia je koreňový systém stromov plytký a pri zrážkach vzniká riziko vyvrátenia stromov na komunikáciu. Percentuálne predstavujú

Pri strmých svahoch s nízkym pokryvom na skalnom podloží je vhodnejšia nižšia krovinatá vegetácia, miesto stromov.

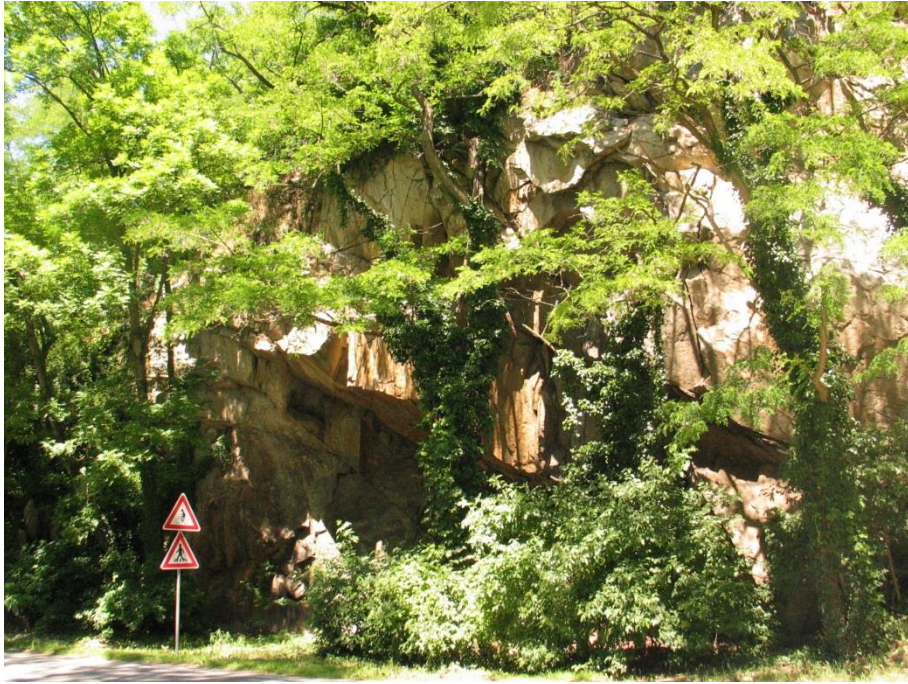
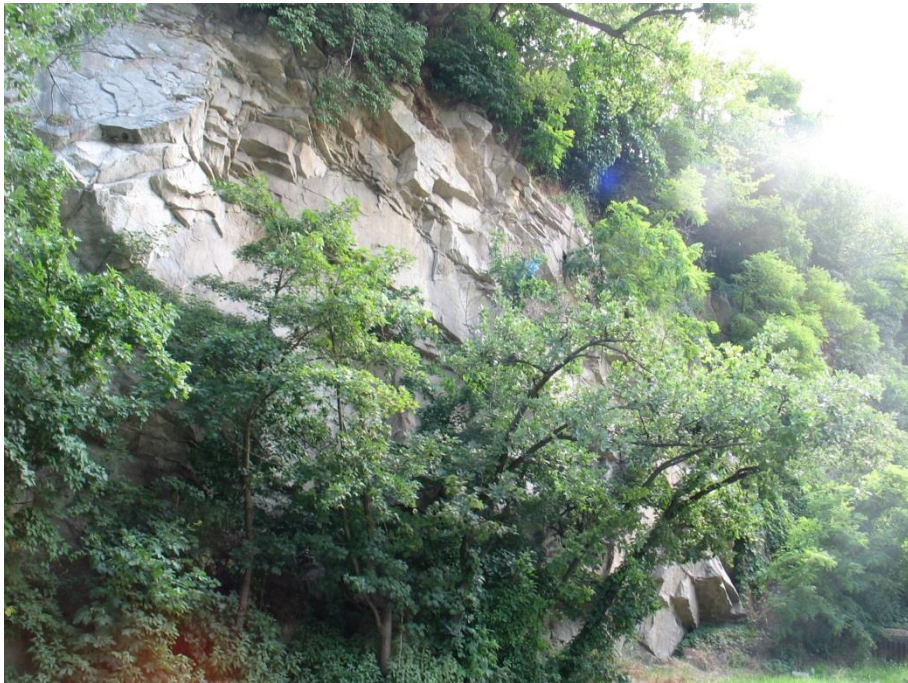
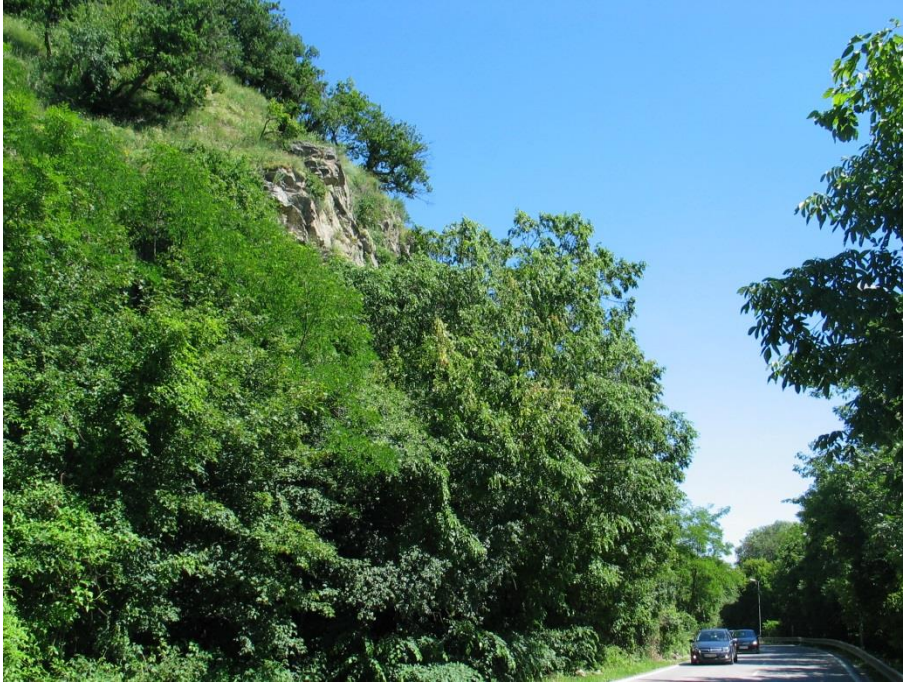
Obhliadka Devínskeho brala

Dňa 12.6.2013 bola realizovaná obhliadka Devínskeho brala nad cyklotrasou za účasti Ing. R. Míku. Bolo konštatované nasledovné. Nutnou podmienkou statického posúdenia stability samotného brala je podrobné snímkovanie a meranie šírky a sklonu puklín, ktoré je možné iba zľahovaním. Keďže sa jedná o práce vykonávané horolezeckou technikou, bola oslovená spoločnosť oprávnená na tieto práce. Firmou Mgr. Ivan Šabo - PHT bola spracovaná cenová ponuka. Rozpočet prác bol kalkulovaný na základe nasledovnej úvahy. Celú skalu hradného brala rozdelili na logické sektory podľa prirodzeného členenia kútmi a hranami brala (sektor A až H- obr. na strane 15). Manévrovací schopnosť na skale bez ďalších pomocných istení je cca 5 metrov na šírku. Počet zľanení celkom 32, počet zľahovacích stanovišť 44, zriadenie zľahovacieho stanovišťa materiál, práca, samotné meranie a fotodokumentácia pri zľahovaní. Cena celkom 2280 EUR bez DPH.

Horeuvedené práce budú podkladom pre statika na zdokumentovanie rôzneho stupňa zvetrania Devínskeho brala a budú spracované do návrhu sanácie.
